RAPPORT DE MISSION DE REPERAGE DES MATERIAUX ET PRODUITS
CONTENANT DE L'AMIANTE
AVANT DEMOLITION

Réf dossier n° 17-01-001

La Baie
97160 LE MOULE

AVANT DEMOLITION

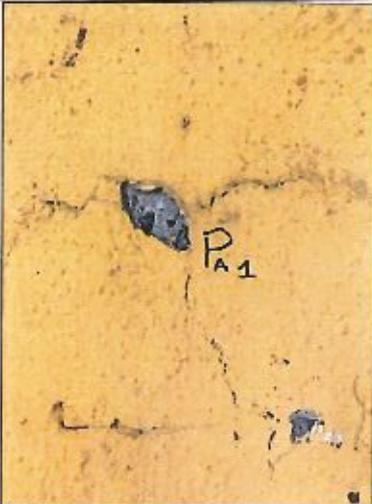
<i>Prélèvement</i>	<i>Date</i>	
Réf: P1	02/01/2017

<i>Matériau ou produit</i>	<i>Résultat</i>
	Enduits projetés	Présence d'amiante
	<i>Bâtiment / Niveau</i>	<i>Local</i>
	Rdc	Facade ext. côté Est
Recommandation		
Sans objet

Echantillon N° : 17A000260-001
Référence échantillon : PA1 - FACADE EXT MUR JAUNE ENDUIT MUR

Paramètres	Résultats
Couche 1	
Description visuelle	Matériau de type peinture (de différentes couleurs) ; matériau semi-dur (jaune) en traces ; matériau de type peinture (beige) ; matériau dur de type mortier, béton, chape (gris)
Traitement de l'échantillon	Traitement acide (méthode interne de traitement)
Nombre de préparations	1
• Résultat de l'analyse par MET	Fibres d'amiante de type chrysotile
Couche 2 (I)	
Description visuelle	Matériau de type peinture (de différentes couleurs) ; matériau semi-dur (jaune) en traces ; matériau de type peinture (beige) ; matériau dur de type mortier, béton, chape (gris)
Traitement de l'échantillon	Traitement au tétrahydrofurane (méthode interne de traitement)
Nombre de préparations	1
• Résultat de l'analyse par MET	Fibres d'amiante de type chrysotile

- (i) Les fibres d'amiante sont présentes en faible quantité dans la couche. Plusieurs prises d'essais ont été réalisées et ont permis de confirmer cette faible teneur.

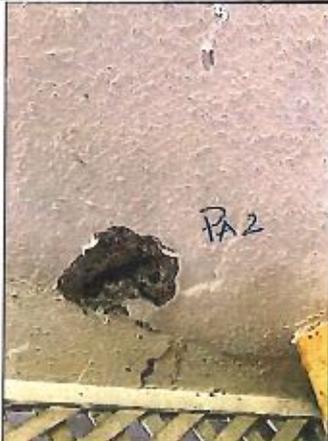
<i>Prélèvement</i>	<i>Date</i>	
Réf: P2	02/01/2017

<i>Matériau ou produit</i>	<i>Résultat</i>
	Enduits projetés	Présence d'amiante
	<i>Bâtiment / Niveau</i>	<i>Local</i>
	1er étage	Mezzanino
Recommandation		
Sans objet

Echantillon N° : 17A000260-002
Référence échantillon : PA2 - MEZZANINE ENDUIT PLAFOND

Paramètres	Résultats
Couche 1 (I)	
Description visuelle	Matériau de type peinture (de différentes couleurs) ; matériau semi-dur de type enduit (gris) ; matériau semi-dur (gris) (clair) ; matériau dur de type mortier, béton, chape (gris) (foncé)
Traitement de l'échantillon	-
Nombre de préparations	2
* Résultat de l'analyse par MOLP	Fibres d'amiante de type chrysotile

- (i) L'enduit gris contient des fibres d'amiante. Ces fibres étant localisées dans une couche friable, les autres couches sont potentiellement contaminées.

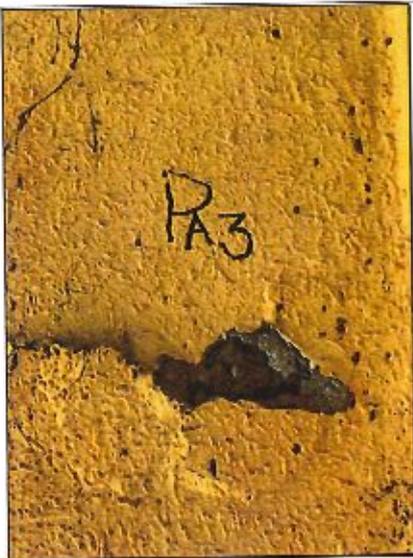
Prélèvement	Date	
Réf : P3	02/01/2017

Matériau ou produit	Résultat
	Enduits projetés	Présence d'amiante
	Bâtiment / Niveau	Local
	Rdc	Pièce principale
Recommandation		
Sans objet

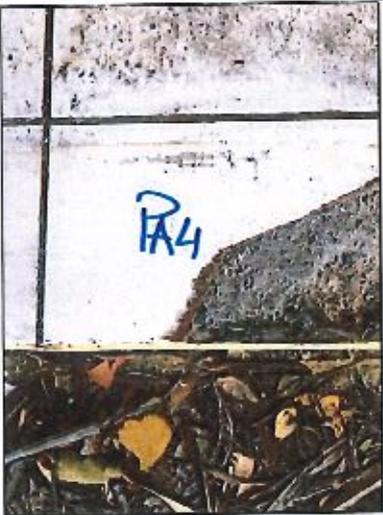
Prélèvement	Date	
Réf : P4	02/01/2017

Matériau ou produit	Résultat
	Chape maigre	Sans amiante
	Bâtiment / Niveau	Local
	Rdc	Pièce principale
Recommandation		
Sans objet

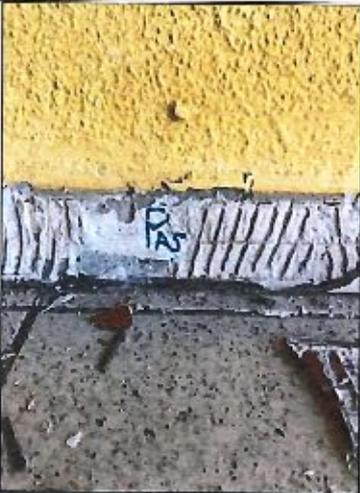
Prélèvement		Date	
Réf : P5		02/01/2017

Matériau ou produit	Résultat	
	Colles des carrelages	Sans amiante	
	Bâtiment / Niveau	Local	
	Rdc	Pièce principale	
Recommandation			
Sans objet

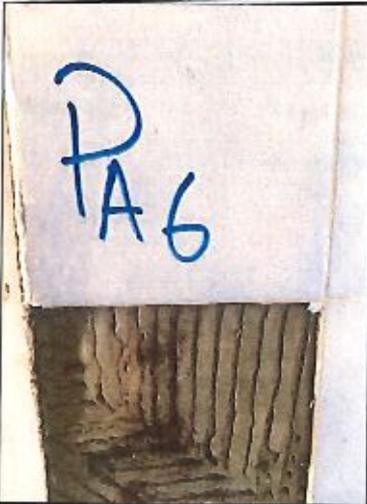
Prélèvement		Date	
Réf : P6		02/01/2017

Matériau ou produit	Résultat	
	Colles des carrelages	Sans amiante	
	Bâtiment / Niveau	Local	
	1er étage	W.C 1	
Recommandation			
Sans objet

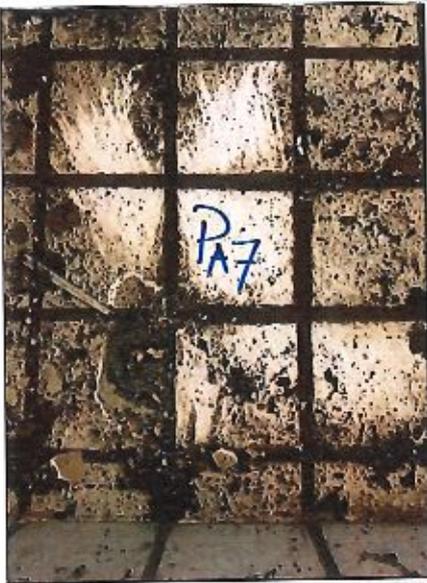
<i>Prélèvement</i>	<i>Date</i>	
Réf: P7	02/01/2017

<i>Matériau ou produit</i>	<i>Résultat</i>
	Chape maigre	Sans amiante
	<i>Bâtiment / Niveau</i>	<i>Local</i>
	1er étage	W.C 2
<i>Recommandation</i>		
Sans objet
