# ETUDE D'AMÉNAGEMENT DE LA PLAGE DE LA BAIE DU MOULE COMMUNE DU MOULE

02/12/2021

Programme d'aménagements en deux lots à réaliser pour améliorer la plage de la Baie du Moule :

- ❑ **LOT 1 - Des aménagements littoraux :** rechargement en sable de la plage, sécurisation de la zone de baignade dangereuse et aménagement d'agrément de la plage,
- ❑ **LOT 2 - Des aménagements routiers :** aménagement paysager permettant de diminuer l'impact visuel de la route nationale et collecte et traitement des eaux pluviales.

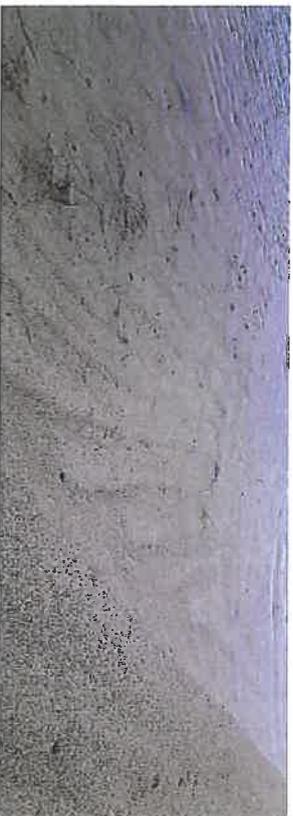
Photographie des rides de courant présentes dans la baie du Moule en avril 2019

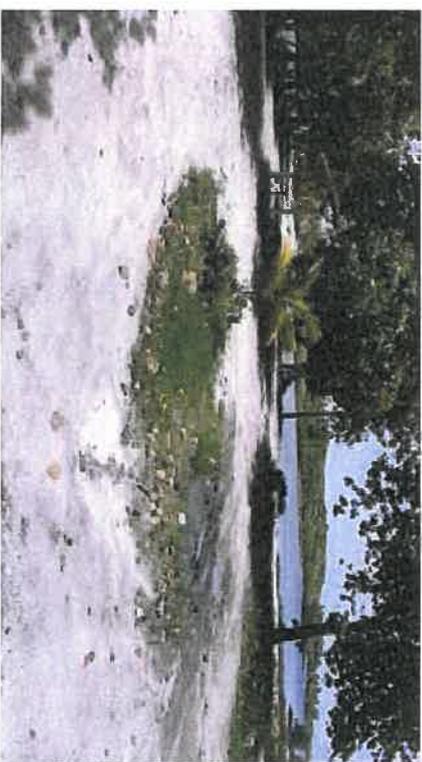
Photographie du parking (source : Suez Consulting, 2020)

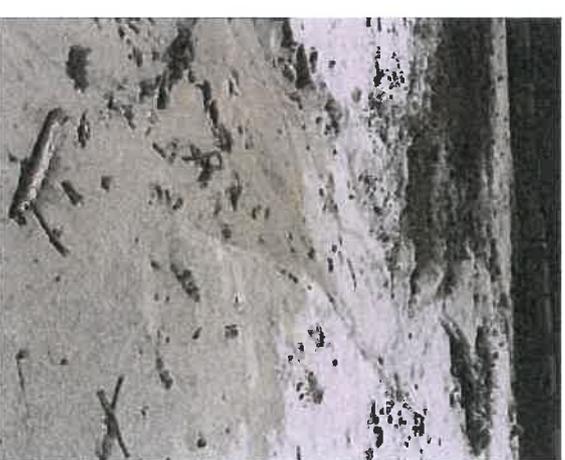
Photographie de traces d'érosion en provenance de la route (source : Suez Consulting, 2020)

- La visite de terrain a permis de mettre en évidence que la plage ne semble pas subir de phénomène d'érosion lié à l'action de la mer.
- La cellule sédimentaire semble a priori fermée.
- Une hétérogénéité de la répartition des sables sur l'ensemble de la baie et de son profil, avec une partie relativement étroite (proche de l'exutoire de la ravine) et une partie immergée de la baie présentant des zones affleurantes.
- Des traces d'érosion (axes d'écoulement) sont visibles le long de la plage et semblent provenir de la route nationale, relevant d'une gestion des eaux pluviales de la route non existante.

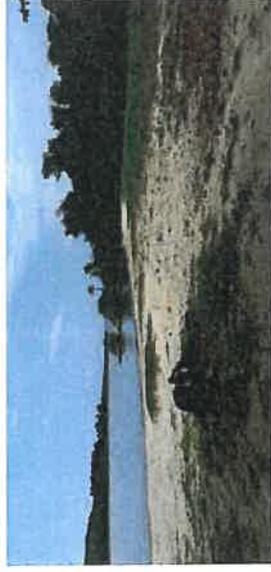
Zone à recharger à l'est de la plage (source : Suez Consulting, 05/08/2021)

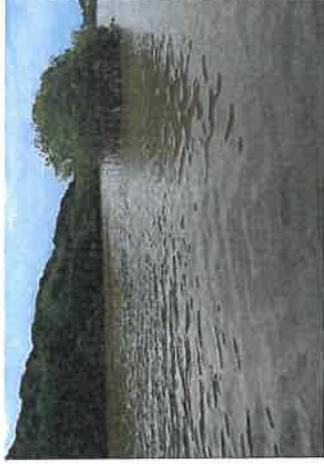
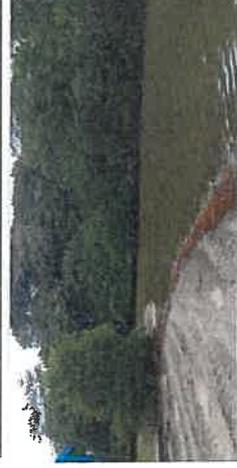
Ravine nord-ouest (source : Suez Consulting, 05/08/2021)

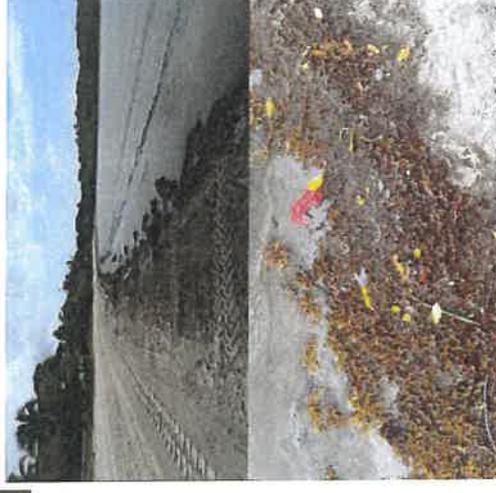
Algues décomposées et odorante le long de la plage (source : Suez Consulting, 05/08/2021)

- o La présence de nombreuses traces de véhicules motorisés sur tout le linéaire de la plage, induisant le tassement du sable. Ces traces proviennent probablement des engins motorisés utilisés pour nettoyer la plage de ses déchets et des sargasses.
- o La présence d'un dépôt d'algues décomposées et odorante sur toute la ligne d'eau (probablement des sargasses)
- o La présence d'une eau très turbide et de couleur marron dans toute la baie.

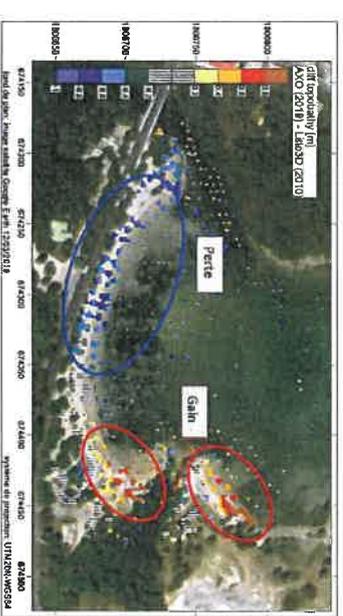
Evolutions topo-bathymétriques du fond de la baie et des plages entre 2010 et 2019.

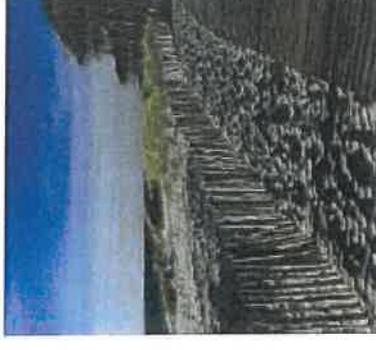
Illustration de système de défense douce de lutte contre l'érosion : les ganivelles

- ❑ Afin de prévenir de l'érosion éolienne, **des ganivelles** peuvent être mises en œuvre. Ce dispositif a le double avantage de lutter contre l'érosion et d'encadrer les accès et la fréquentation des plages.
- ❑ Un aménagement végétal (arbres supplémentaires et haie végétale) sera mis en œuvre afin de limiter la pollution sonore et visuelle depuis la plage. Le choix des essences végétales se fera de façon à correspondre aux caractéristiques du littoral moulien.

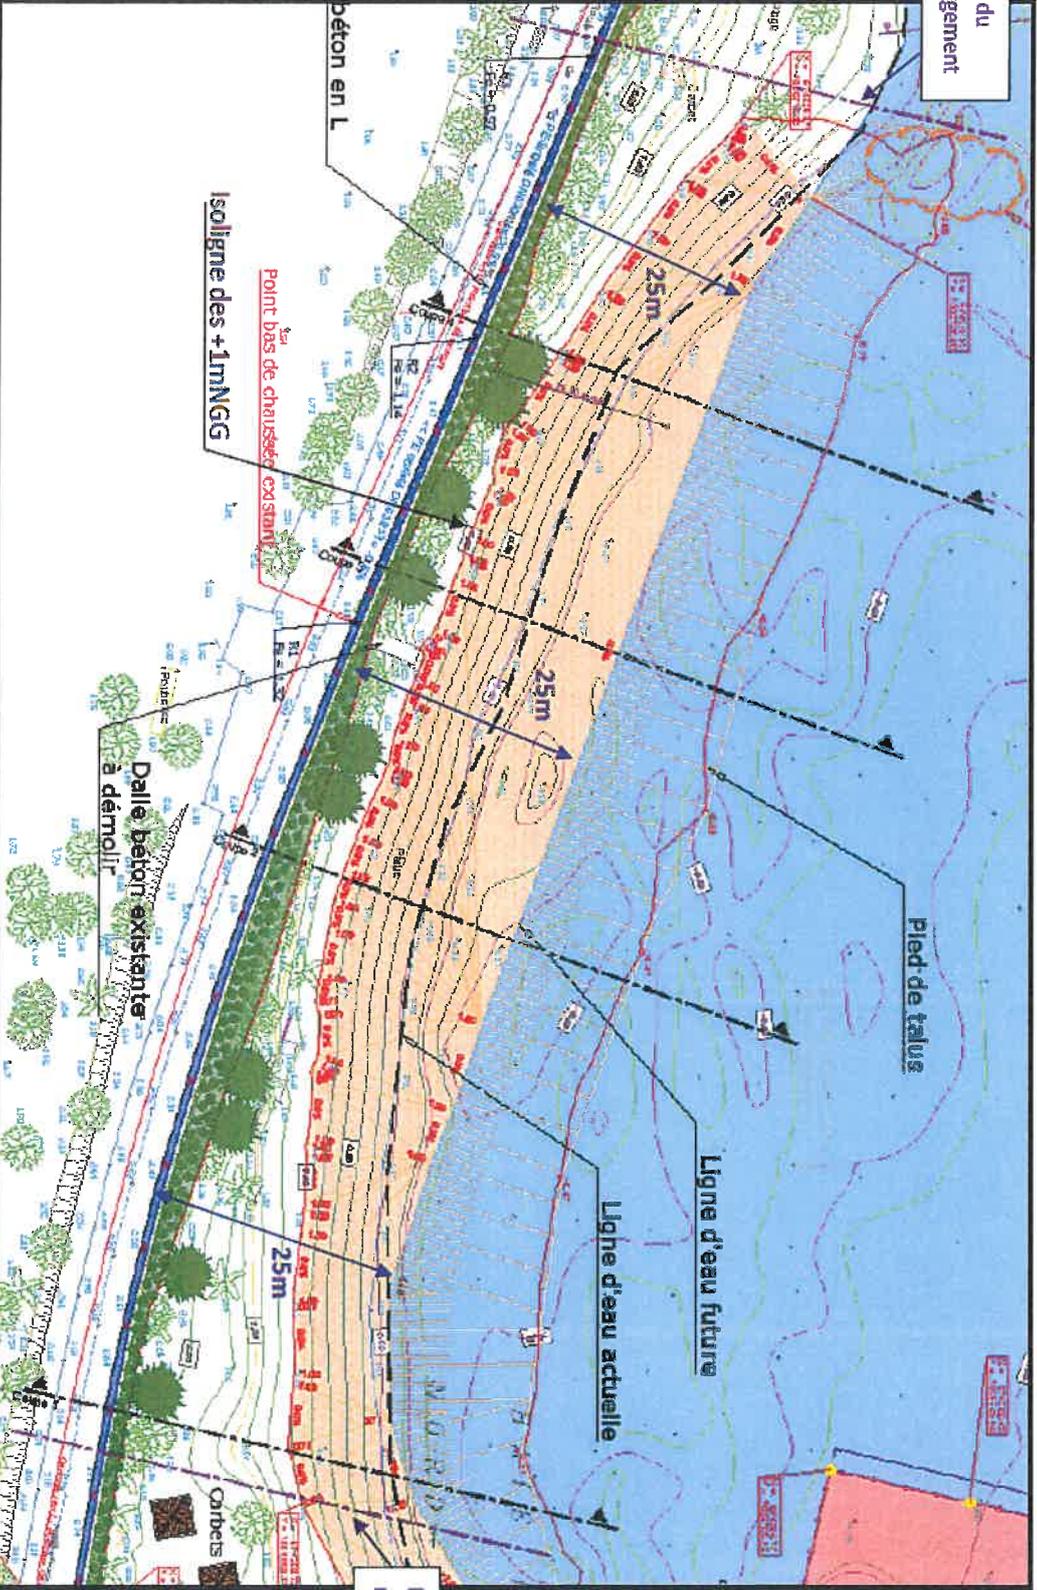
Limite du rechargement

- Une **pente de plage similaire** à la pente actuelle est proposée et une berme en arrière constitue un stock de sable tampon. Le rechargement commencera à la cote +1mNGG. Il ne serait pas judicieux d'avoir une plage au même niveau que la route dans le cas où le sable serait balayé par les vents de mer.

- Le rechargement consiste en un rechargement du fond de la baie permettant d'assurer, même à marée haute, **une largeur utile de plage de 25m sur l'ensemble de la plage de la baie.**

- Dans ce cas **la partie Est de la plage n'est pas rechargée** en sable.
- Le volume minimum nécessaire à ce rechargement a été calculé et a été estimé à 4 060 m<sup>3</sup>. Dans ce cas nous préconisons l'apport au minimum des 4 060 m<sup>3</sup> calculé. Nous majorons le volume de 20% afin de pallier les pertes immédiates de matériaux après travaux. Le volume considéré dans le chiffrage est donc de **4 872 m<sup>3</sup>.**

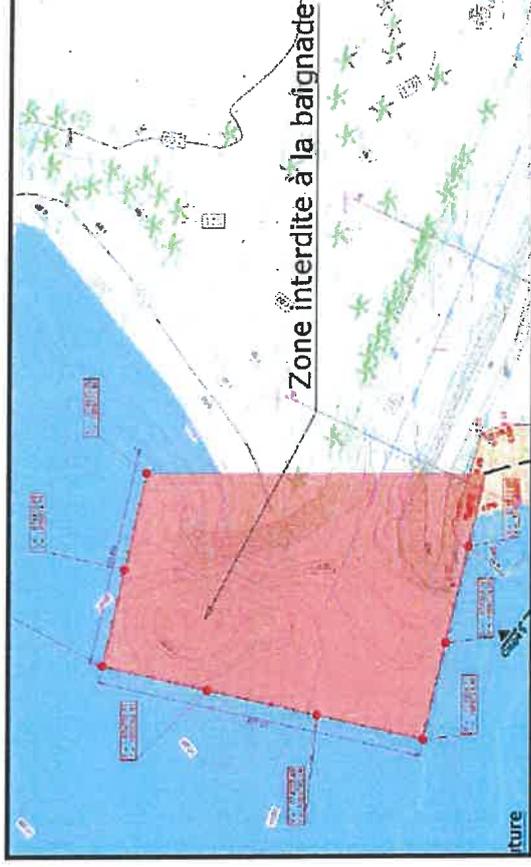
Plan de balisage de la zone de baignade interdite (source : Suez Consulting)

Une zone de baignade dangereuse a été observée d'après les témoignages, sur une zone où la bathymétrie plonge rapidement. Il est nécessaire de **baliser cette zone pour avertir les usagers du danger**.

L'aménagement consiste à installer **8 bouées biconiques amarrées à des corps morts**. Ces bouées seront reliées entre elles par des cordes sur lesquelles seront installées des flotteurs de ligne d'eau.

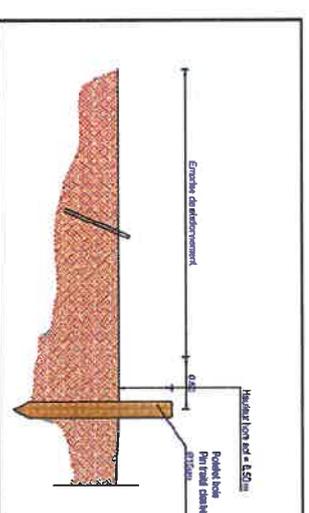
Panneau E9a (gauche) et panneaux M1 (milieu) et M8 (droite)

1 rack de 6 places sera installés sur une aire de 37m<sup>2</sup> réservées aux vélos. Le dispositif sera en bois et acier. Il existe un risque que le stationnement vélo soit occupé par des motos. La Région pourra s'il elle le souhaite placer le panneau « E9a », accompagné du panneau additionnel précisant le type de cycle autorisé à y stationner, soit le panneau :

- M1 : réservé uniquement aux cycles;
- M8: les cycles et les cyclomoteurs classe A et B

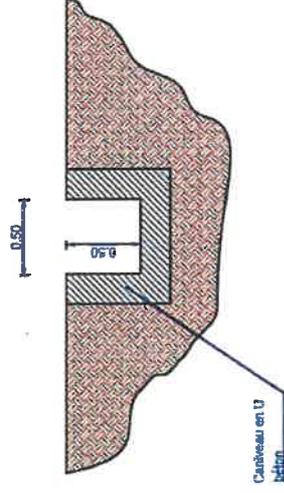
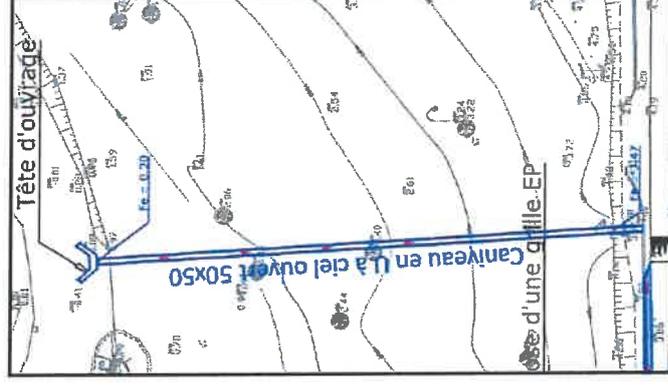
Afin de récupérer les EP de la RN5 à l'Est du parking, il est prévu la mise en place d'un caniveau en U en béton.

Le caniveau aura les dimensions suivantes :

- o Longueur : 67 ml
- o Largeur intérieure: 0.5m
- o Profondeur : 0.5m

L'évacuation des EP se fera dans le canal, au niveau de la tête d'ouvrage.

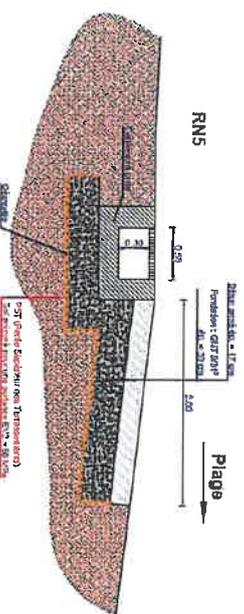
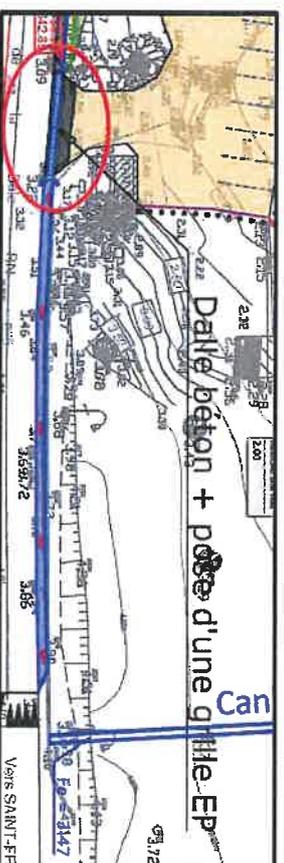
Afin de récupérer les EP de la RN5 à l'entrée du parking, tout en permettant le passage des véhicules vers la zone de stationnement, il est prévu la mise en place d'un caniveau en U à grille en béton.

Une dalle béton armée sera également mise en place en aval du caniveau afin de maintenir le caniveau.

Le caniveau aura les dimensions suivantes :

- Longueur : 9 ml
- Largeur intérieure:0.5m
- Profondeur : 0.3m

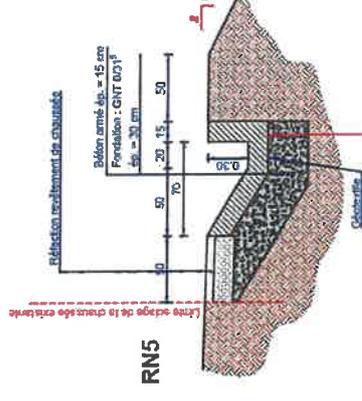
Afin de récupérer les EP le long de la RN5, il est prévu la mise en place d'un caniveau en L en béton, sur une grande partie du linéaire de la route.

Le caniveau aura les dimensions suivantes :

- o Longueur : 330 ml
- o Largeur intérieure: 0.7m
- o Profondeur : 0.3m

L'évacuation des EP se fera majoritairement au niveau du point bas du caniveau en L. Les EP passeront dans une canalisation souterraine par l'intermédiaire d'un regard.

Afin d'évacuer les EP récupéré par le caniveau en L, il est prévu la mise en place de 4 regards en béton, accédant à une canalisation souterraine DN630 en PE annelée. Cette canalisation permettra le déversement des EP dans la Ravine Ouest. En sortie de canalisation, une tête d'ouvrage ainsi que des enrochements seront mis en place.

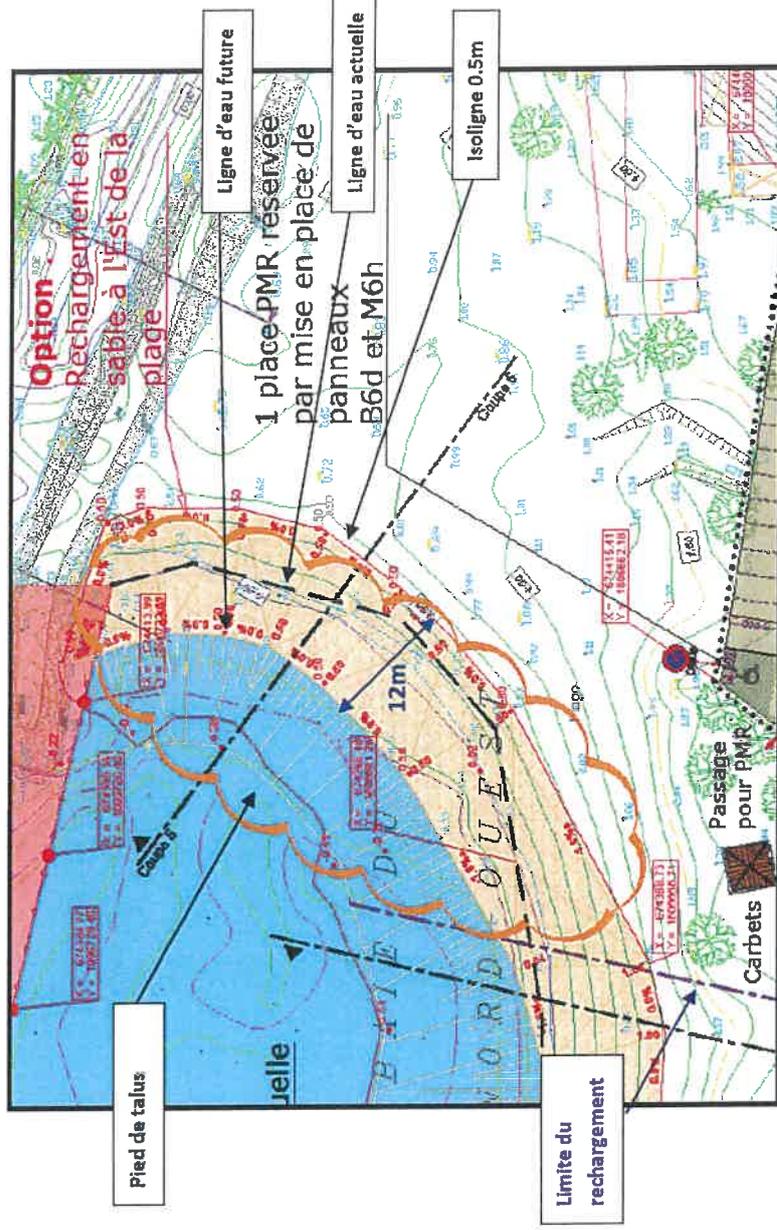
Le rechargement commencera à l'isoligne de 0.5m, afin de ne pas impacter la zone végétale en cours de développement sur le haut de cette zone de la plage.

Le rechargement concernerait une largeur de 12m, à partir de l'isoligne 0.5m, puis un raccordement au terrain naturel sera réalisé, ainsi qu'au premier rechargement de la plage.

Le volume minimum nécessaire à ce rechargement a été calculé et a été estimé à 430 m<sup>3</sup>. Nous majorons le volume de 20% afin de pallier les pertes immédiates de matériaux après travaux. Le volume considéré dans le chiffrage est donc de 520 m<sup>3</sup>.

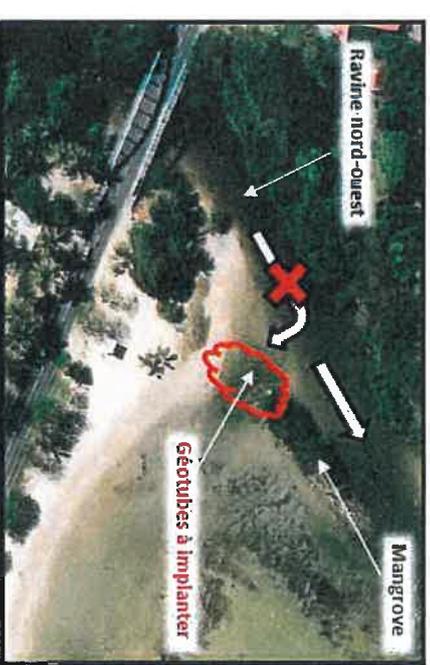
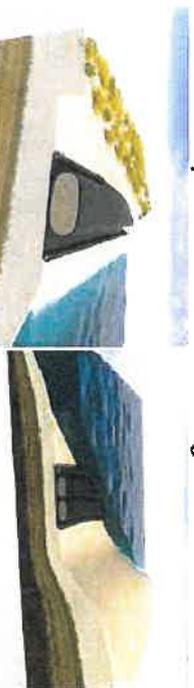
Illustrations d'un tube en géotextile remplis de sable (source : Tencate)

La mise en place de **tubes en géotextile remplis de sable** (ou géotubes) peut se révéler efficace.

Nous proposons donc de partir sur un unique géotube, ayant les dimensions suivantes :

- o Longueur=15 m
- o Largeur = 4,25 m
- o Hauteur rempli = 2 m (dépasse légèrement de la surface)
- o Couleur = Sable
