SODIM CARAÏBES

ADDENDUM

Dossier d'autorisation environnementale au titre des articles L.214-1 et suivants du code de l'environnement

SODIM Caraïbes est Maître d'ouvrage du projet d'aménagement de la parcelle AR125 pour la construction de 60 logements dans le secteur de la Jaille, sur la commune de Baie-Mahault.

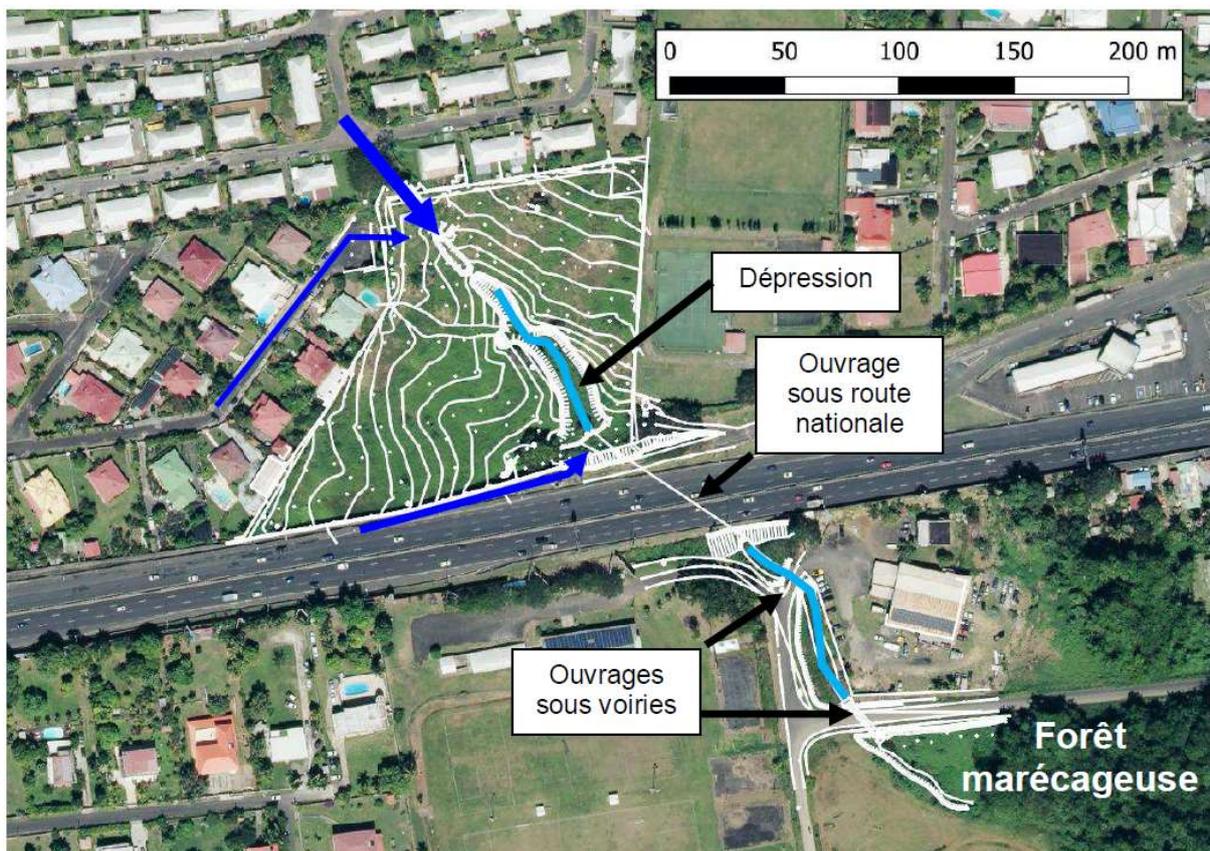
Cette dépression collecte les écoulements issus du lotissement situé au nord de la parcelle. Elle dirige les ruisselants vers une canalisation ouverte à l'angle sud-est du terrain, permettant le franchissement des écoulements sous la RN1. Les eaux sont ensuite acheminées jusqu'à la forêt marécageuse de Jarry par un réseau de fossés et de buses.

Figure 1 : Principe des écoulements sur la parcelle en amont et en aval (Source : ACSES 2019)

Par ailleurs, le terrain est traversé par une zone de dépression formant une diagonale entre ses angles nord-ouest et sud-est. La profondeur de cette dépression est de l'ordre 0.5 à 0.7 m dans sa partie « amont », et de 1 à 1.5 m dans sa partie « aval ».

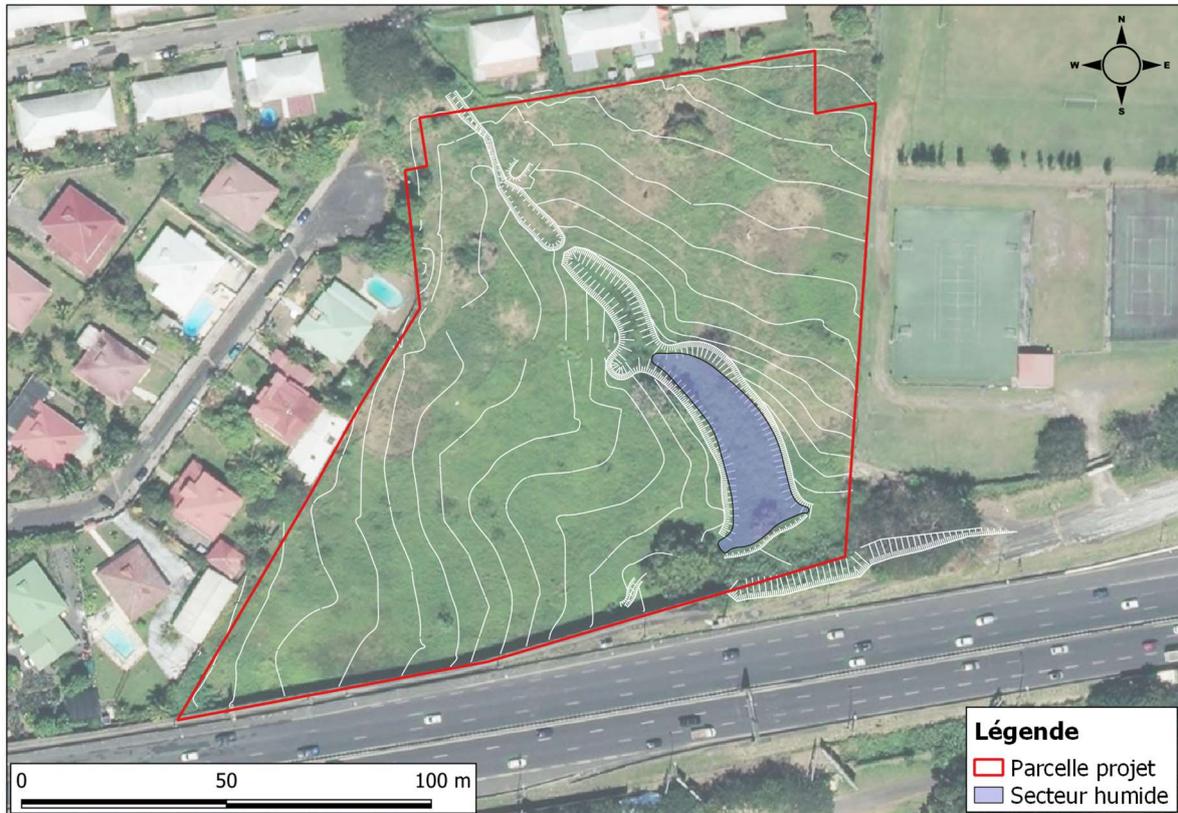
La partie basse de la dépression, quant à elle, est située à moins d'un mètre au dessus du fil d'eau de la canalisation. Les conditions humides qui persistent dans cette zone sont suffisantes pour le développement d'une végétation hygrophile.

La surface de ce secteur à caractère humide est de **660 m²**.

Figure 2 : Superficie occupée par le secteur humide en partie basse de la zone de dépression

La superficie du secteur humide étant de 660 m², le projet n'est pas soumis à la Loi sur l'eau au titre de la rubrique 3.3.1.0.

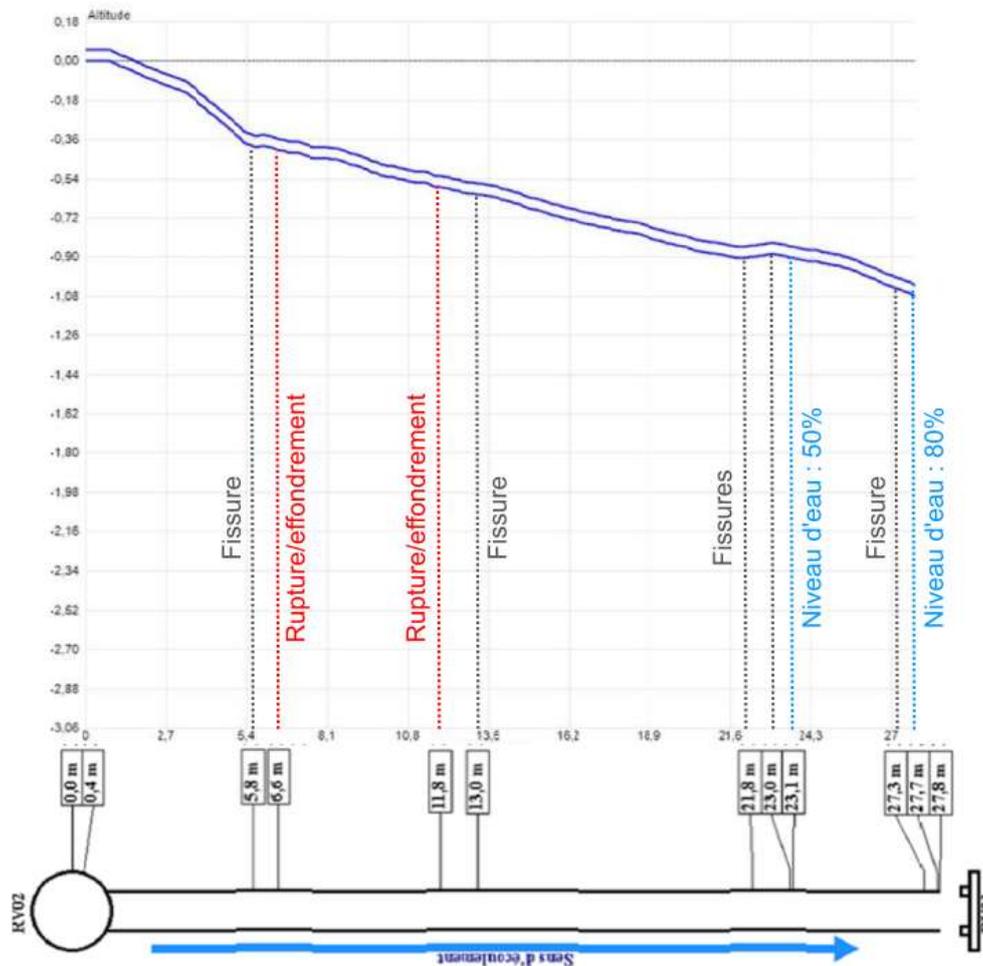
Une inspection par caméra par temps sec a cependant mis en évidence divers dommages et dysfonctionnements de cette canalisation. La buse présente en effet de nombreuses fissures, ainsi qu'un

affaissement dans son secteur amont. Une mise en charge a également été observée dans la partie aval de l'ouvrage, suggérant une obstruction.

La figure suivante représente ces éléments sur le profil en long de la canalisation. Les nœuds RV02 et RV01 correspondent respectivement aux regards d'inspection amont (côté La Jaille) et aval (côté Jarry). L'altitude en ordonnées est relative, le fil d'eau au nœud RV02 (4.7 m NGG) étant utilisé comme origine.

Figure 3 : Profil en long de la canalisation et résultats de l'inspection (d'après Hygitech 2019)

Ces dysfonctionnements structurels sont défavorables au libre écoulement des eaux. Associés au barrage au ruissellement que constitue le remblai de la RN1, ils peuvent entraîner une mise en charge de l'ouvrage lors d'apports en eaux pluviales importants ou récurrents.

En effet, les fissures et affaissements observés témoignent de la fragilisation actuelle de l'ouvrage et de la nécessité de programmer son remplacement. S'il devait survenir, l'effondrement complet de la buse pourrait occasionner des dommages importants mettant en péril l'intégrité de la chaussée et la sécurité des usagers de la route nationale (déformation, fissures, etc.).

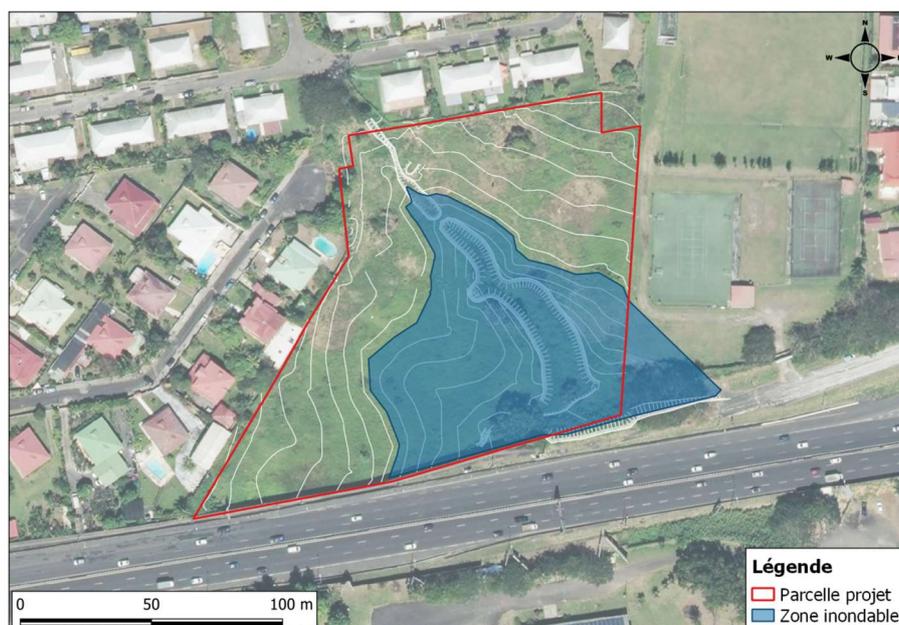
En lien avec les dysfonctionnements de l'ouvrage hydraulique de franchissement de la RN1, l'étude hydraulique réalisée par ACSES en avril 2019 a mis en évidence l'inondabilité d'une grande partie de la parcelle AR125 pour un événement pluviométrique centennal.

Figure 4 : Zone inondable pour une pluie centennale (d'après ACSES 2019)

L'implantation de constructions dans une zone inondable est à proscrire pour la protection des biens et des personnes. L'aménagement de la parcelle AR125 dans le cadre du projet de lotissement de SODIM nécessite par conséquent d'intervenir sur l'étendue et le volume de la zone inondable selon deux possibilités distinctes :

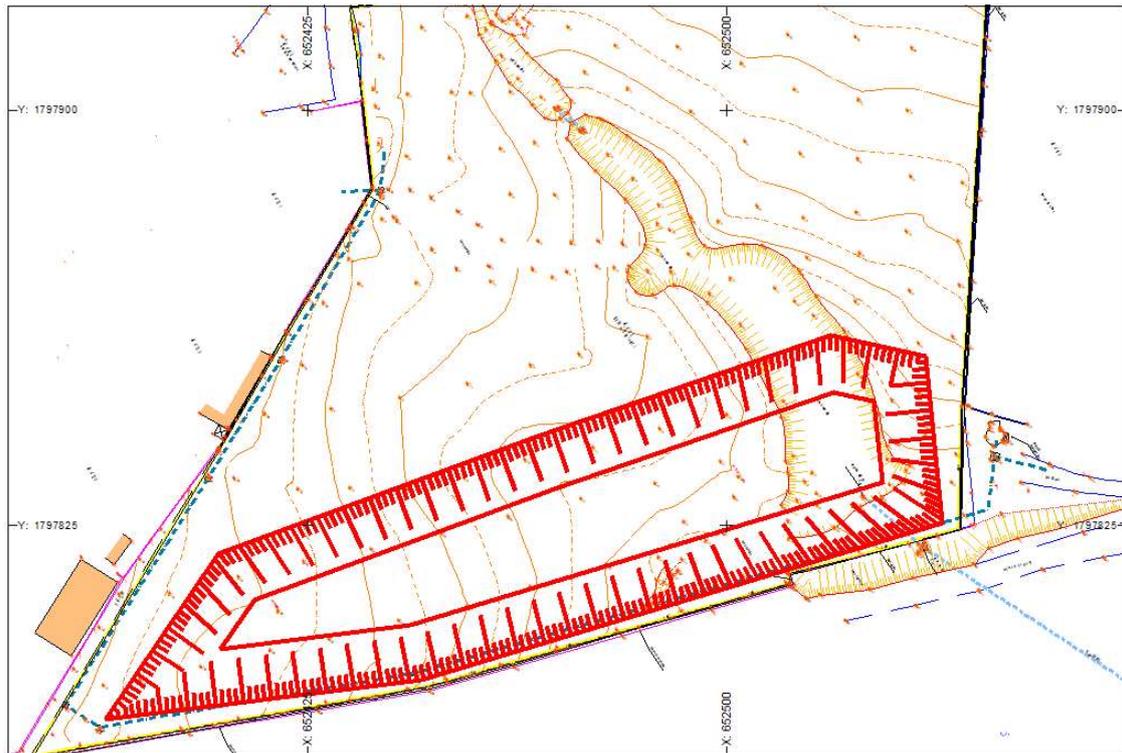
Le choix retenu est par conséquent d'implanter un bassin au sud de la parcelle AR125 permettant de conserver la capacité de régulation tout en réduisant la surface de rétention. Sur la base des conclusions de l'étude hydraulique, les caractéristiques de la zone de rétention seront les suivantes :

- Fond à 4.5 m NGG, superficie de 1 850 m² ;
- Bord extérieur à 9.5 m NGG, superficie de 4 790 m² ;
- Pente des berges : 2/1

Figure 5 : Emprise de la zone de rétention (d'après ACSES 2019)

Par ailleurs, l'altimétrie du fond du bassin étant inférieure à celle du fil d'eau en entrée de la canalisation, le fond du dispositif connaîtra des conditions d'humidité comparables à celles existant aujourd'hui dans la partie basse de la dépression. Une végétation hygrophile pourra ainsi se développer sur l'ensemble des 1 850 m² de fond du bassin.

Si cette solution permet d'accroître et d'optimiser l'espace aménageable sur la parcelle, elle implique toutefois le terrassement de la parcelle, y compris du secteur humide. La végétation qui s'y développe aujourd'hui sera nécessairement détruite lors de ces opérations.

L'altimétrie du fond du bassin étant inférieure à celle du fil d'eau en entrée de la canalisation, le fond du dispositif connaîtra des conditions d'humidité comparables à celles existant aujourd'hui dans la partie basse de la dépression.
